Projekt:
Sicherheit und Vielfalt im Quartier - DIVERCITY

Auftraggeber:
Landeskriminalamt Niedersachsen
Kriminologische Forschung und Statistik
Waterlooplatz 11
30169 Hannover

Planbezeichnung:
Bestandsgebiet Bremen - freiraumbezogene Defizite

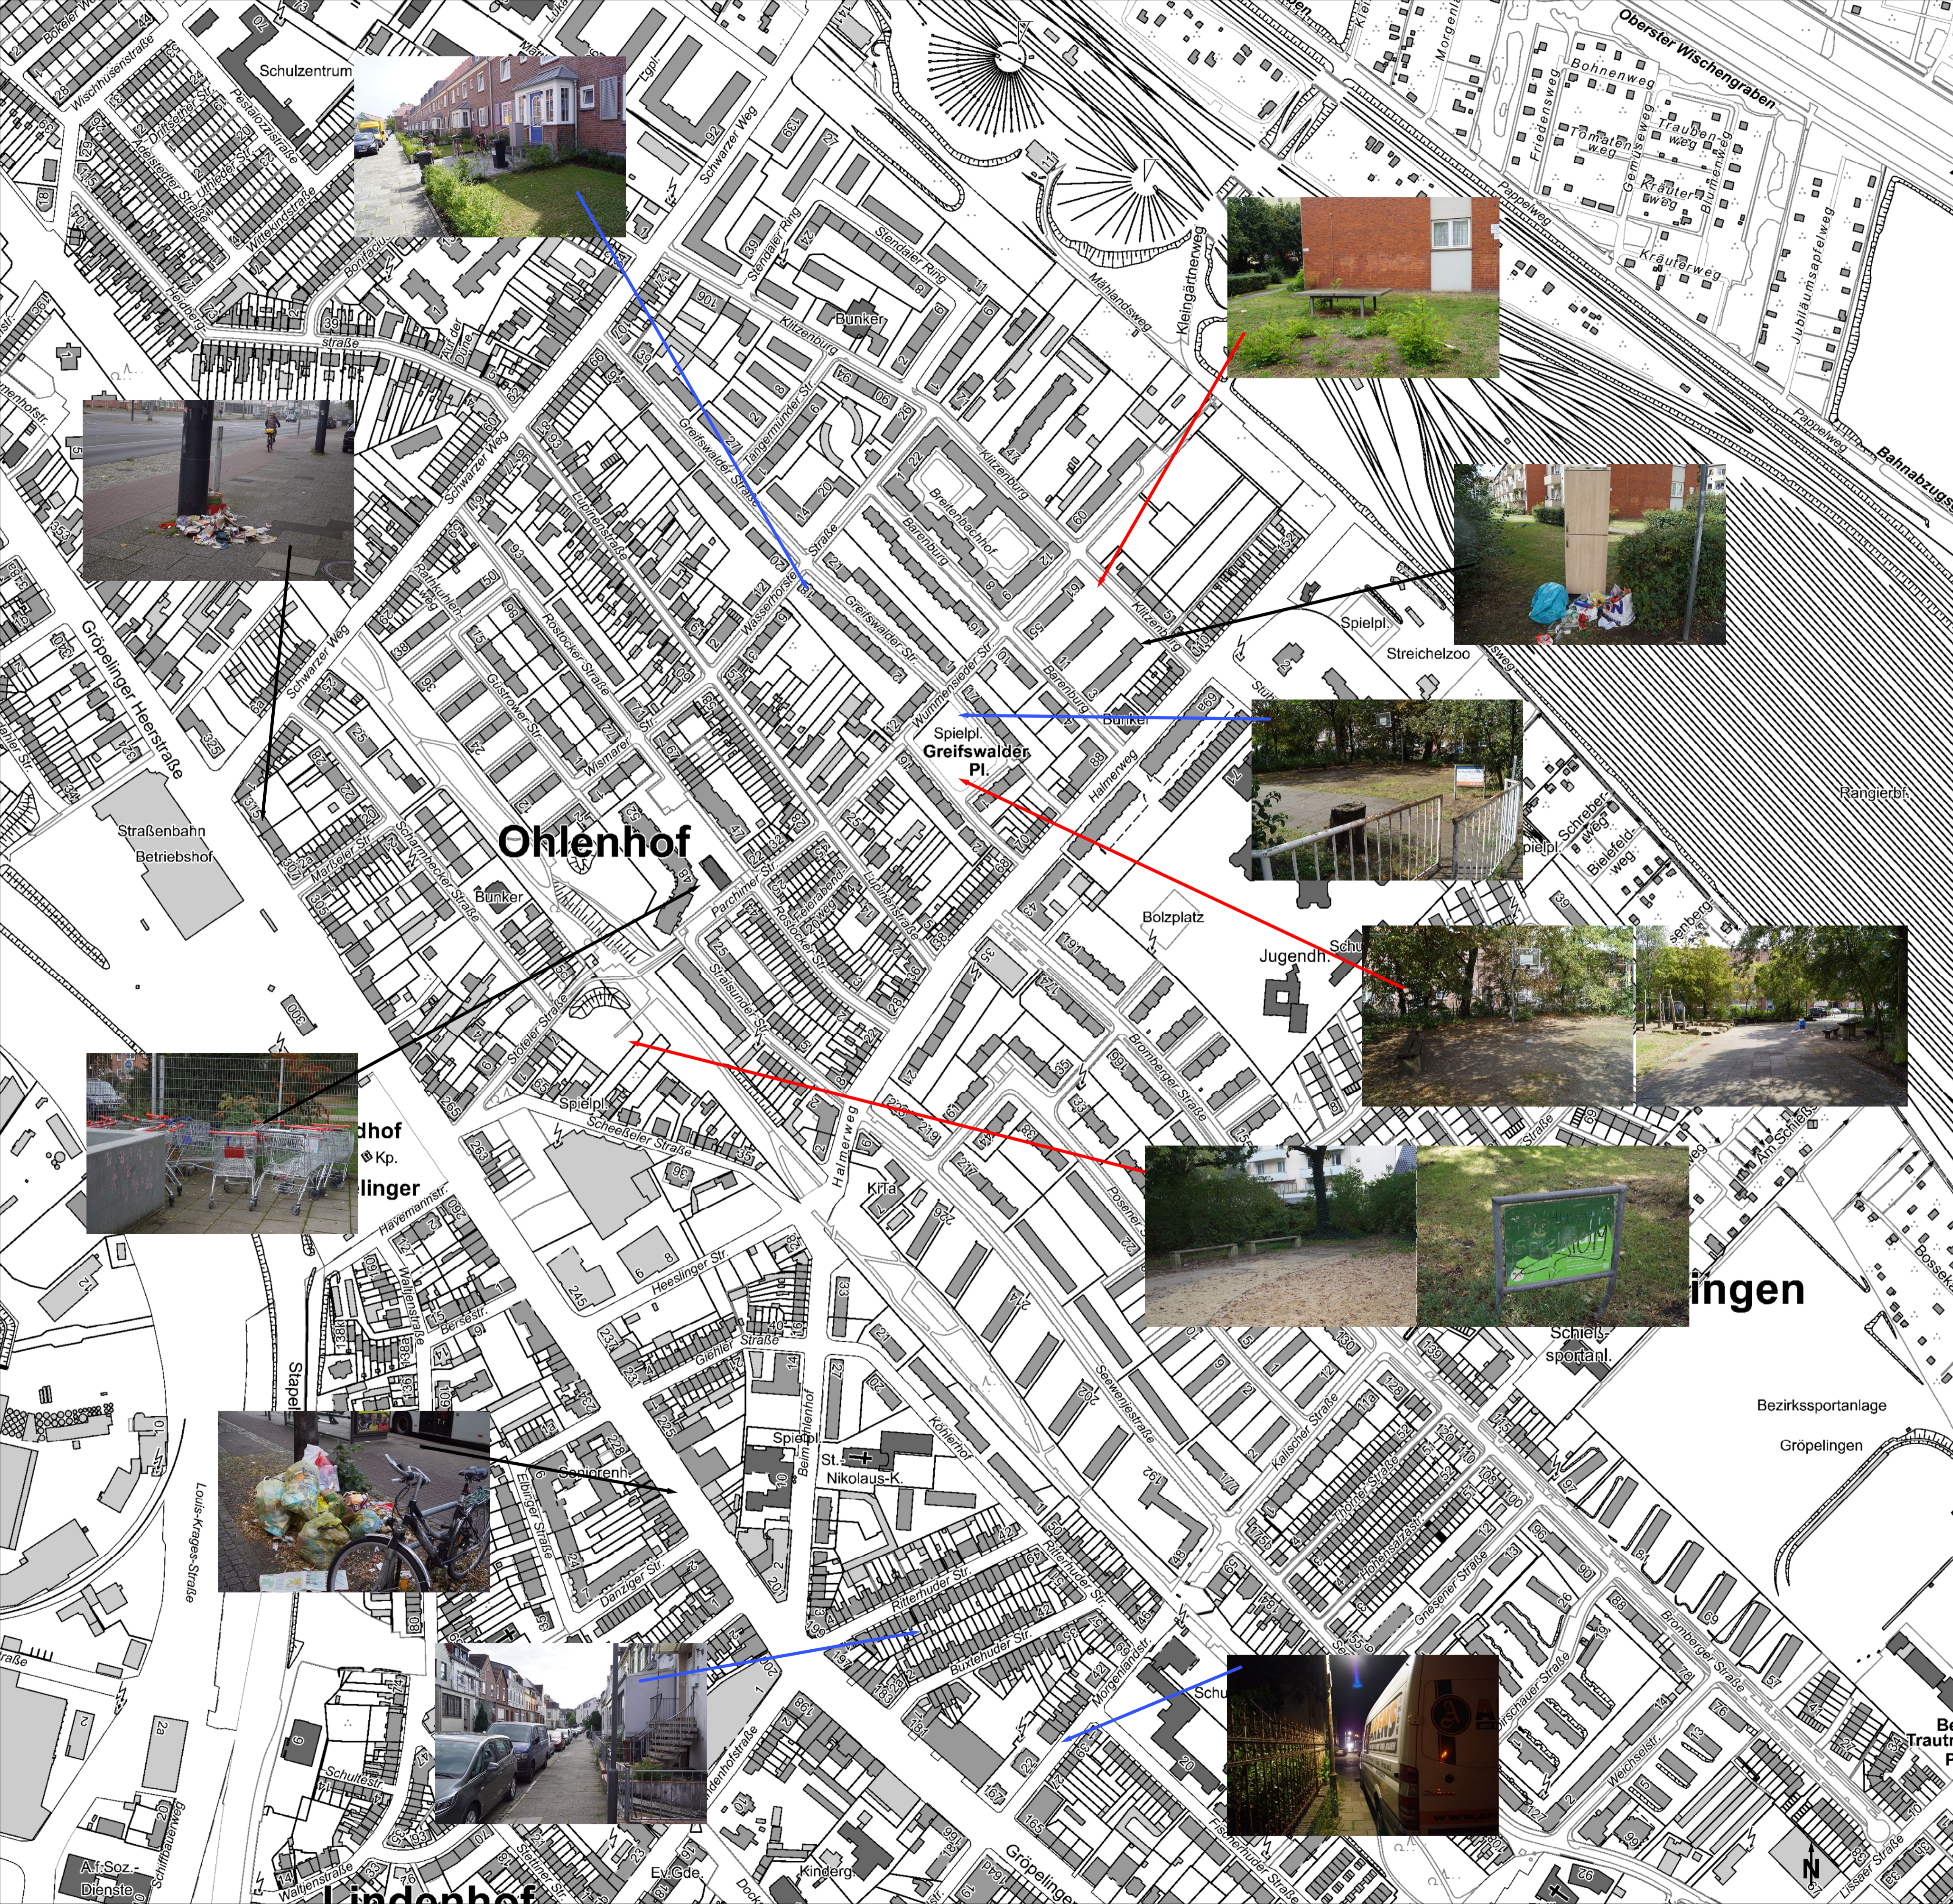
Die Nutzungsangebote im Freiraum sind einseitig und bieten kaum Auswahlmöglichkeiten an. Sitzmöglichkeiten, die Wegstrecken begleiten oder einen Austausch bzw. das Beobachten von Aktivitäten im Quartier ermöglichen würden, fehlen. Die wenigen Sitzmöglichkeiten, die nicht an Spielplätze angegliedert sind, sind fast immer belegt. Des Weiteren sind die aktiven Nutzungsangebote im Gebiet meist auf Kinder ausgelegt. Lediglich zwei sportliche Angebote befinden sich im öffentlichen Raum des Fallstudiengebiets (Bolzplatz und Basketballkorb) und drei im halböffentlichen (Tischtennisplatten). Zusätzlich ist der Großteil der wenigen Ausstattungsgegenstände in einem schlechten Zustand. Kaputte, verwitterte oder verwilderte Spielangebote, Sitzmöglichkeiten oder Bodenbeläge geben ein Bild der Verwahrlosung und Verantwortungslosigkeit ab. Beschädigtes Stadtmöbiliar muss schnell repariert oder ausgetauscht werden, um die Nutzungsattraktivität wieder herzustellen.

Sauberkeit und Pflege im Gebiet spielt für das Sicherheitsempfinden eine große Rolle. So ist unsachgemäße Müllentsorgung stets ein Zeichen für fehlende Achtsamkeit und Verantwortungsübernahme. Im Fallstudiengebiet ist zu beobachten, dass Gelbe Säcke und Altpapier weit vor der offiziellen Abholung auf die Straße gestellt werden. Zusätzlich ist unsachgemäße Entsorgung zu beobachten, weshalb manche Säcke nicht von der Müllabfuhr mitgenommen werden (z.B. Plastikmüll in Schwarzen Säcken). Der Müll, der mehrere Stunden oder Tage auf der Straße liegt, kann vom Wind verweht oder von Ratten durchwühlt werden. Aber nicht nur "legal" abgestellter Müll verschlechtert das Stadtbild, auch Sperrmüll, Essensreste, Einkaufswägen oder Verpackungsmüll finden sich häufig. Obwohl die Stadt Bremen bereits Personal einsetzt, das den Müll vorsortiert und Aufklärungsarbeit zur fachgerechten Müllentsorgung leistet, ist die Situation ungelöst.

Ein großes Problem stellt der ruhende PKW Verkehr dar. Durch die engen Wohnstraßen erfolgt ein Zuparken der Gehwege. Fußgängerinnen und Fußgänger müssen auf die Fahrbahn ausweichen. Problematisch ist des weiteren die fehlende Barrierefreiheit. Im Gebiet fehlt es an Abstellmöglichkeiten für Rollatoren oder Kinderwagen. Diese müssen oftmals in das Wohnhaus getragen werden. Aus Brandschutzgründen ist das Abstellen im Hausflur häufig untersagt. Auch der Zugang zur Freifläche des Greifswalder Platzes ist nicht barrierefrei. Hier muss zunächst die Bordsteinkante und dann ein sehr schmales Umlaufgitter überwunden werden.
